Stutzen REPARATUR DN 150

Bodenauslaufstutzen DN 150 REPARATUR an Emailapparaten

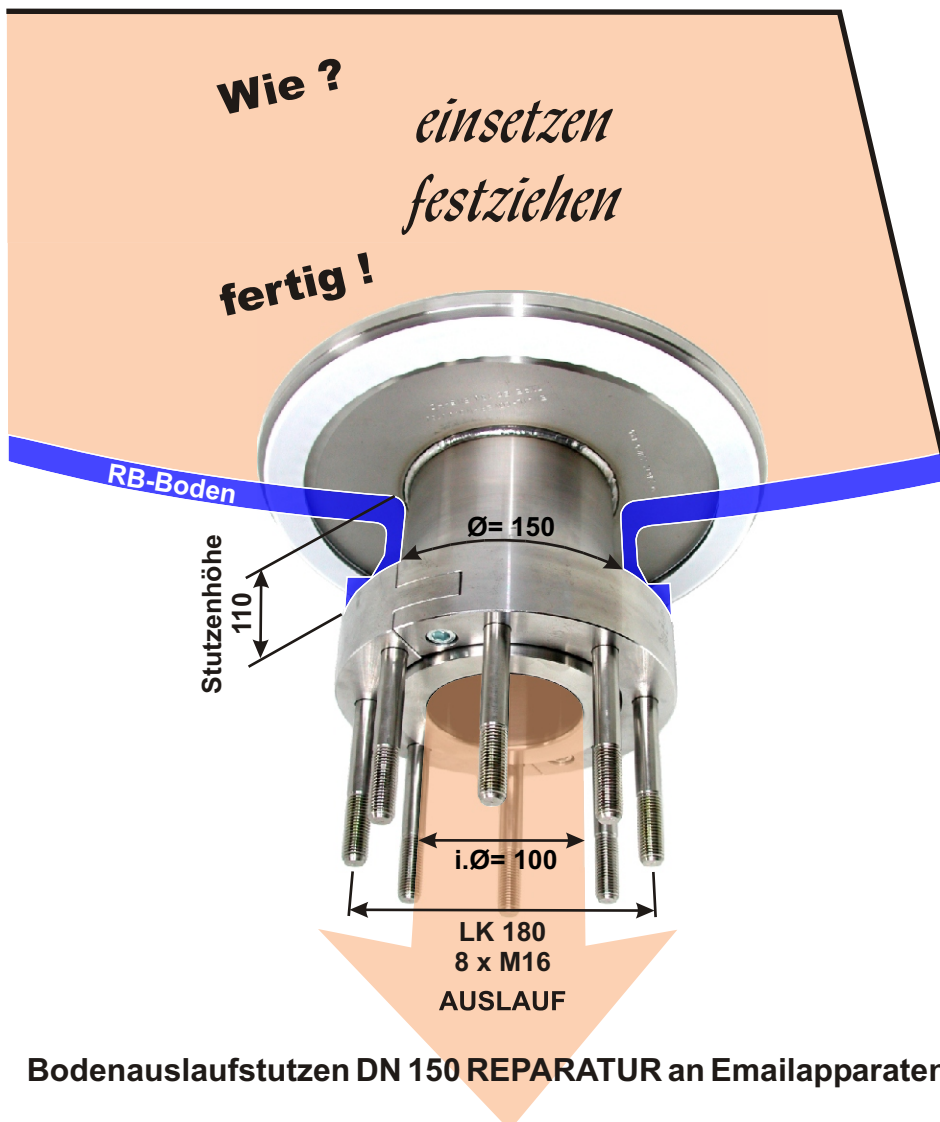
Bodenstutzen

Diese Schürze deckt sowohl die emailierte Innenaushalsung, wie auch den Stutzenflansch außen ab. Sie ist aus Stahl gefertigt und mit einer dickwandigen PTFE - Auskleidung versehen.

Da die Schürze von innen her in den Bodenauslaufflansch eingesteckt und mit einer Flanschmutter verspannt wird, sind **keine Bohr- und Schweißarbeiten** am Behälter nötig. Der Behälterstutzen bleibt unverändert, neu steht ein Auslaufstutzen DN100 zur Verfügung.
